Título do Trabalho: Gestão da sub-bacia hidrográfica do Córrego do Ambrósio, Capitólio - MG

RESUMO

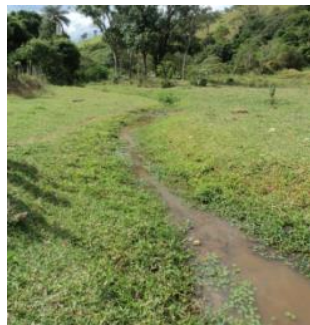
Figura 2 – Curso da água no trecho mais degradado

proteção hídrica encontram-se dominadas pela atividade pecuária. A Figura 2 apresenta o cenário de escassez de cobertura vegetal e da redução nível do córrego.

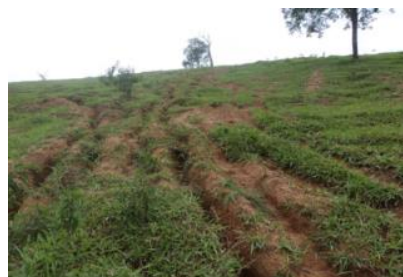
Figura 3 – Área de pastagem com grandes sulcos de erosão e pouca cobertura vegetal

Na Figura 3 é possível identificar sulcos de drenagem profundos na pastagem em uma área de alta declividade, em alguns trechos da sub-bacia foi apontado no diagnóstico presença de grandes voçoroca⁵.

Nos dias 06, 07 e 08 de agosto mais um curso do SENAR foi promovido no Ambrósio, Curso de Recuperação de Áreas Degradadas ou Alteradas, técnicas de manejo foram apresentadas e foi posto em prática plantio de mudas nativas no local onde possui muita erosão e pouca cobertura vegetal.

Uma das maneiras de evitar este tipo de problema, é técnicas de manejo do gado, que aumenta a produção da pastagem podendo evitar assoreamentos e diminui o escoamento superficial. Em terrenos de grande declividade, a construção de 'travesseiro' para a quebra de diminuição da velocidade da água, construção de 5 em 5 metros.
