INFORMAÇÕES GERAIS DO TRABALHO

Título do Trabalho: Implementação de conceitos de Modelagem de Informação da Construção (BIM) no processo de gestão da rede de esgotos no município de Piumhi/MG

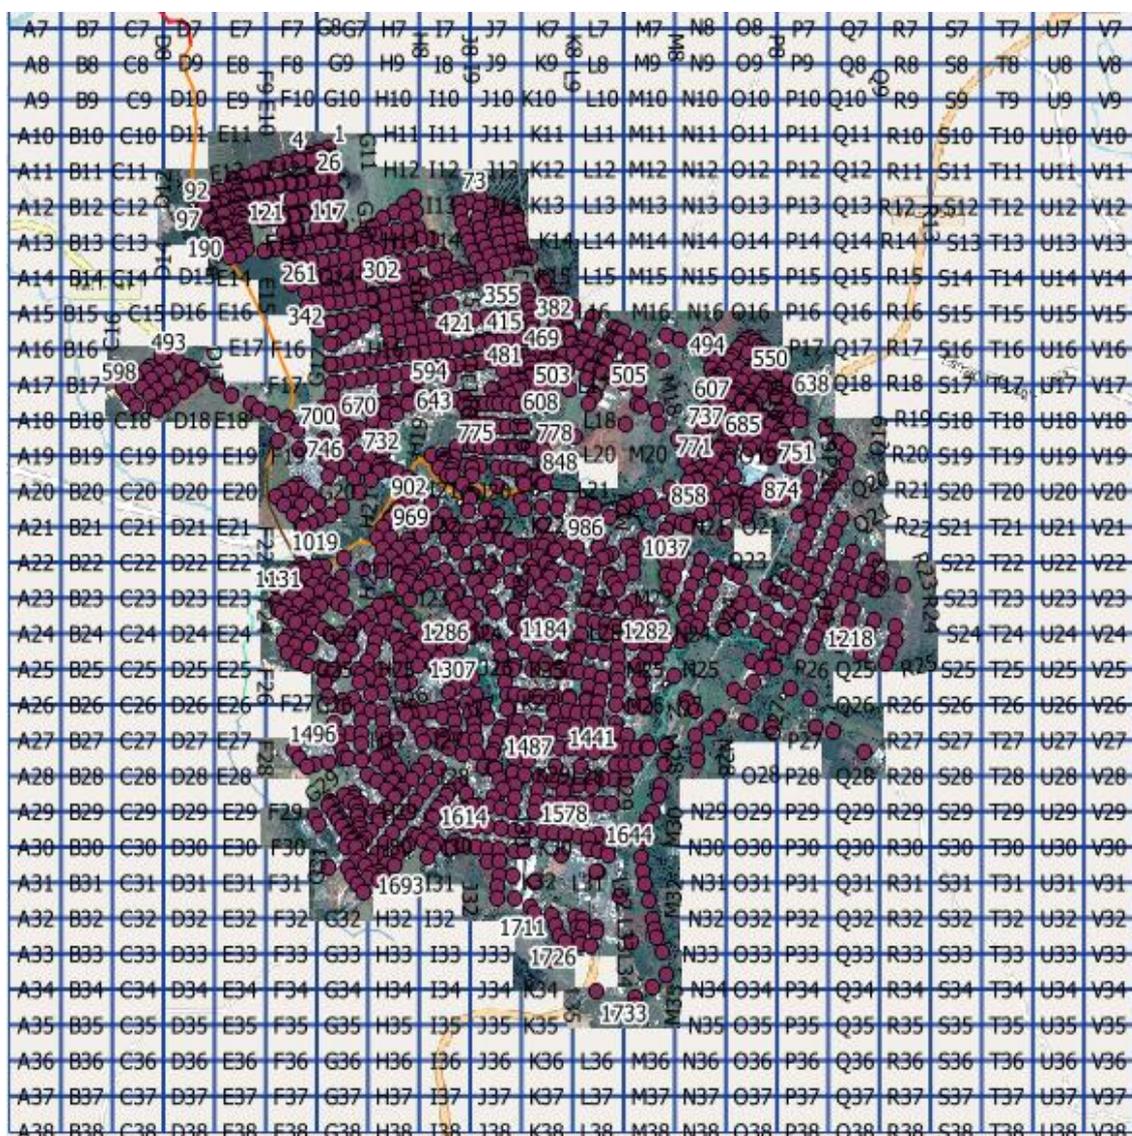
Imagem 1: Imagens georreferenciadas

Com as imagens inseridas no programa QGIS, foram distribuídos cerca de nove pontos em cada uma delas, a fim de obter um georreferenciamento com maior precisão. Resultou-se então o mapa do município de Piumhi com as imagens devidamente localizadas e georreferenciadas, como pode ser observado na Imagem 1.

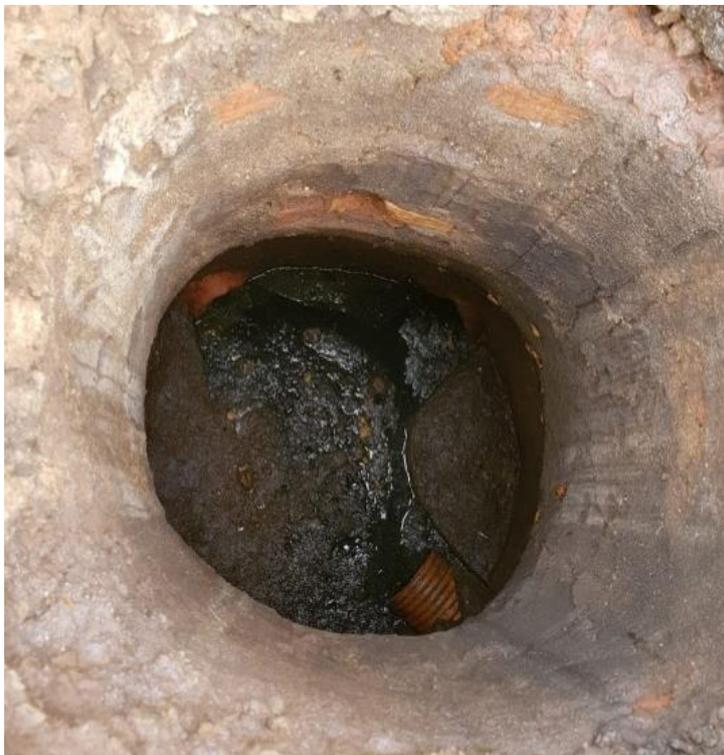
Imagem 2: Poço de visita

profundidade, material e diâmetro da tubulação, bem como o sentido do fluxo. A Imagem 2 traz um Poço de Visita com passagem desobstruída com duas tubulações, uma de entrada e uma de saída.

Com as malhas geradas e impressas, houve a facilidade da localização de cada Poço de Visita já cadastrado. Ao percorrer as ruas do município, foi aberta cada tampa de PV e foram cadastrados a

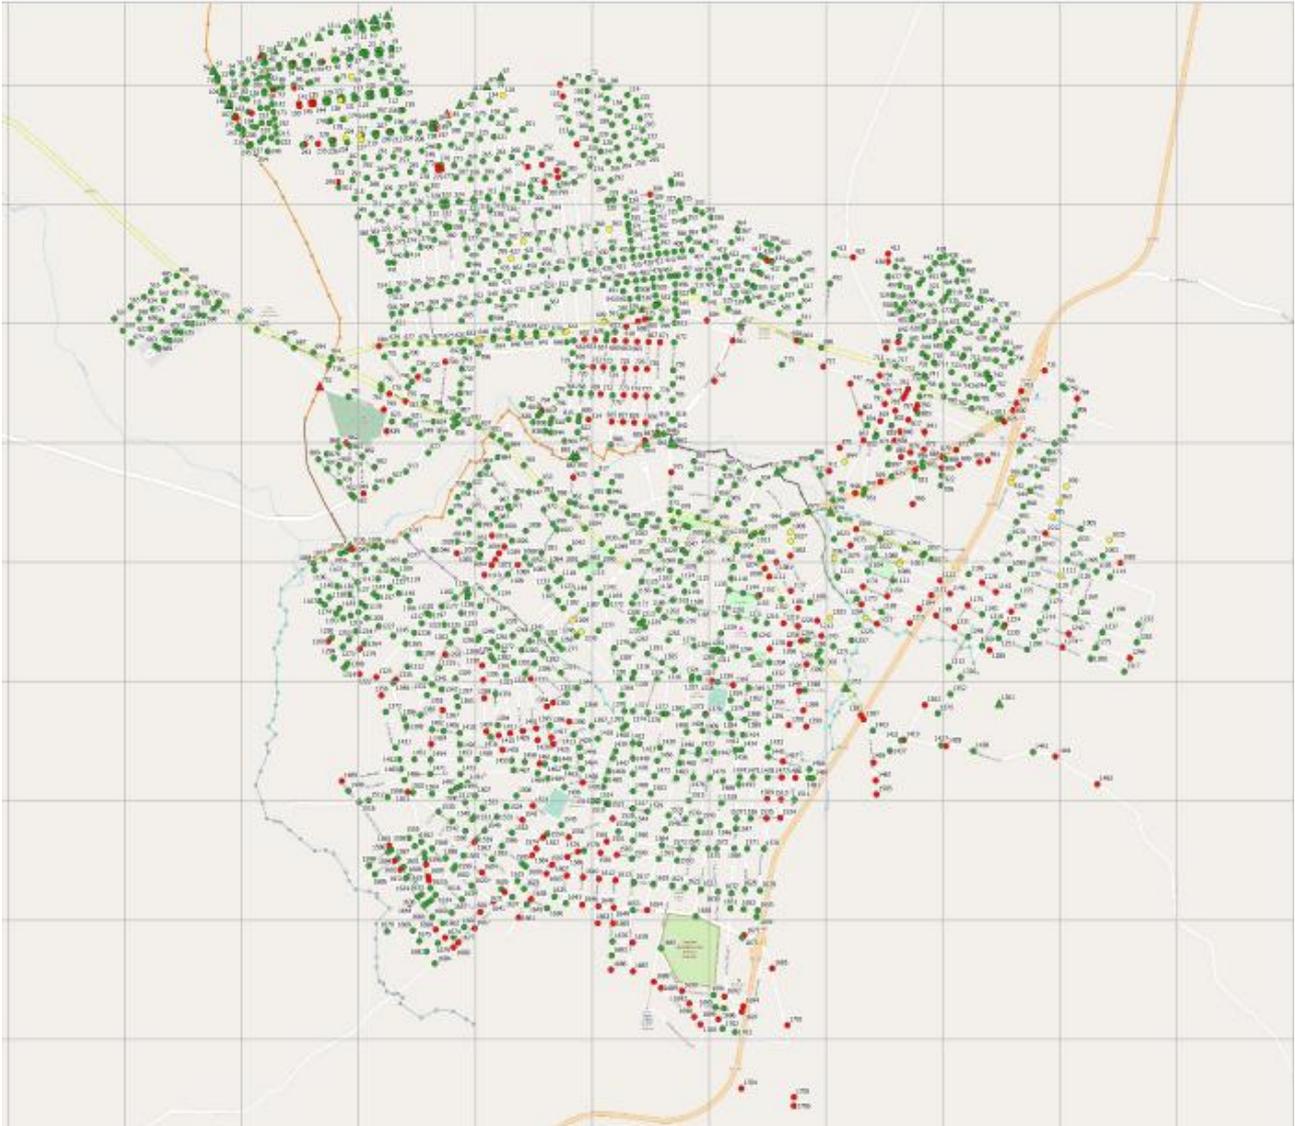
Imagem 3: Levantamento cadastral concluído

satélites. Esses pontos foram denominados PV's duvidosos ou sem precisão. Ao final do levantamento, reuniu-se os pontos e estes foram apresentados sobre o mapa da cidade, como mostrado abaixo.

A imagem mostra os pontos verdes que representam os poços de visita, bem como, os pontos vermelhos são os poços de visita denominados duvidosos; e ainda os pontos em amarelo são os pontos armazenados com pouca precisão.

Posteriormente, ao término do cadastramento, esses pontos duvidosos e com pouca precisão foram novamente visitados objetivando uma nova tentativa de cadastrá-los com maior precisão.

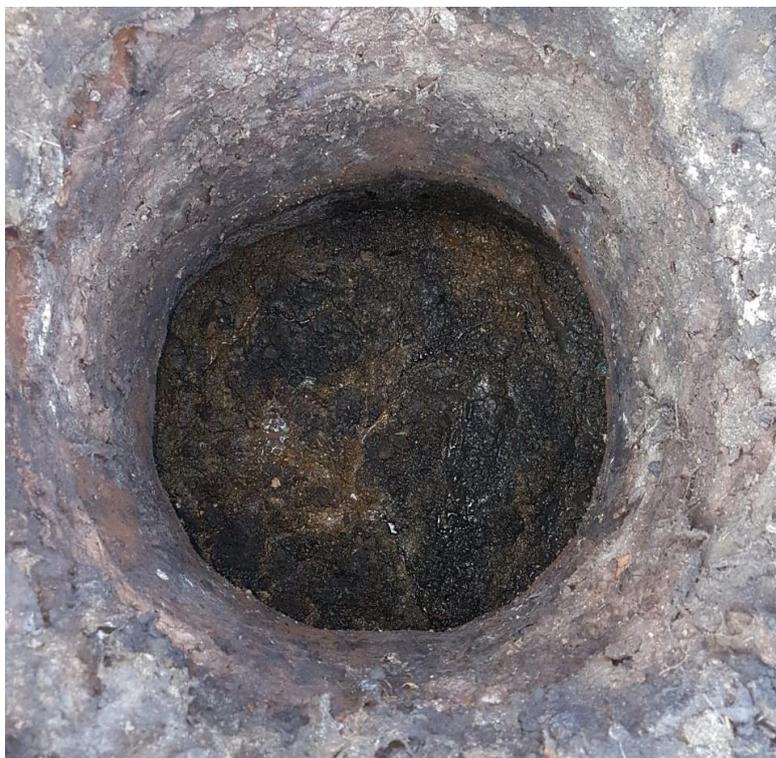
Imagem 4: PV com passagem obstruída

Na imagem 4, pode-se observar um poço de visita com passagem obstruída, não havendo condições para conseguir realizar a medição da profundidade das tubulações e observação de material, diâmetro e sentido do fluxo.

No levantamento cadastral algumas informações em Poços de Visita não puderam ser coletadas, uma vez que estes possuem tampa de concreto, em outros casos, alguns apesar de abertos, encontravam-se com a passagem obstruída impedindo a coleta dos dados e observação da direção de fluxo do esgoto.
