Título do Trabalho: Projeto Rio Betim: Avaliação Rápida Ambiental na Alta Bacia do Rio Betim.

Campus: Betim Área do Conhecimento (CNPq): Ecologia.

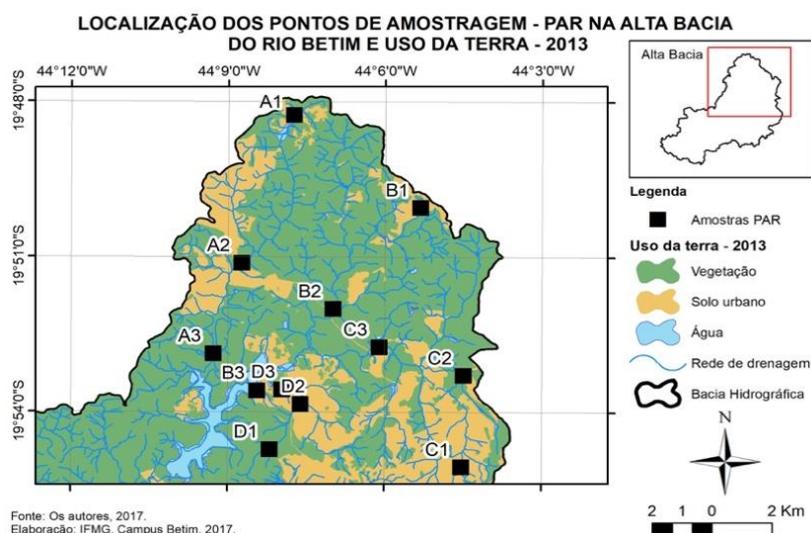
Figura 1: Localização dos pontos de amostragem na alta bacia.

A Bacia Hidrográfica do Rio Betim está localizada nos municípios de Contagem e Betim, possuindo uma área aproximada de 245,78 km². Desse total, 80% de sua área total (139 km²) estão no município de Betim, em uma região de maior concentração de ocupação urbana. No presente estudo foram pleiteados os córregos Água Suja (A), Morro Redondo (B), das Abóboras (C) e Bela Vista (D), foram aplicados no alto, médio e baixo cursos, como indicado no mapa de uso e ocupação, elaborado pela pesquisa abaixo. (Figura 1).
