**Título do Trabalho:** EFEITO NO CRESCIMENTO DE GRAMÍNEA ESMERALDA A PARTIR DO REUSO DE ESGOTO DOMÉSTICO

**Autor (es):** Flávio José de Assis Barony; Cleto Rodrigues de Melo; Daniel Cleud Araújo Liberato; Camila Costa Rocha

**Campus:** Governador Valadares

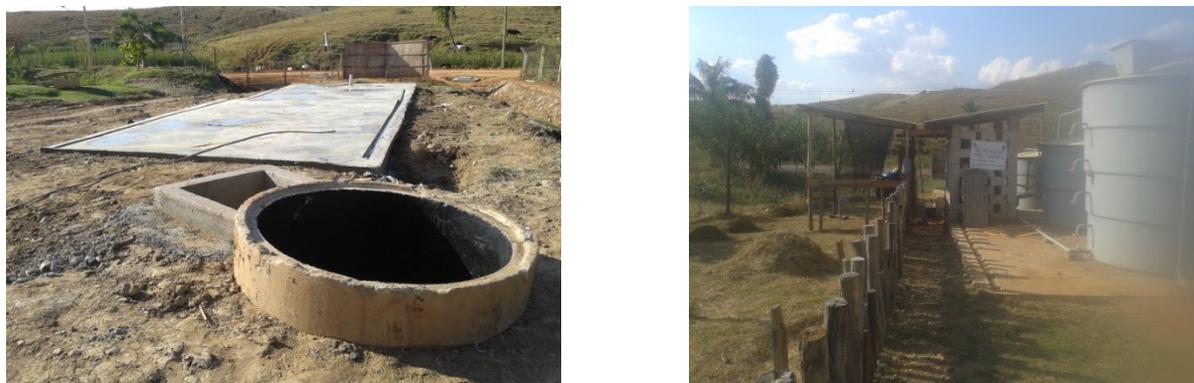
A ETE é composta por tratamento anaeróbio tipo RAFA (Reator Anaeróbio de Fluxo Ascendente) ou UASB (*Upflow Anaerobic Sludge Blanket*) e tratamento aeróbio, no caso, Lodo Ativados. O sistema de tratamento será composto pelos componentes tecnológicos: gradeamento (tratamento preliminar), reator

UASB (tratamento secundário), Lodo Ativado (tratamento secundário complementar) e decantador secundário. Possui ainda o clorador e o lavador de gás. A rede coletora do *campus* foi interceptada para a EEE (Estação Elevatória de Esgoto), e após o tratamento retorna para a rede pública (Figura 1).

Figura 1 – Instalações da ETE no CEPS

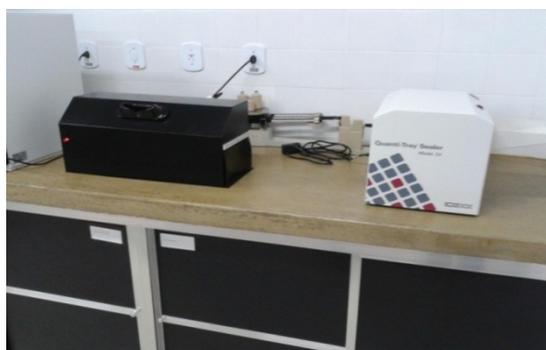
Foram adquiridos os materiais de laboratório (seladora de colilert, câmara escura com lâmpada UV para leitura das cartelas de colilert, cartelas de colilert, sachês de colilert e frascos para coleta). A figura 2 mostra a câmara escura e a seladora.

Figura 2 – Câmara escura (à esquerda) e a seladora da cartela (à direita).

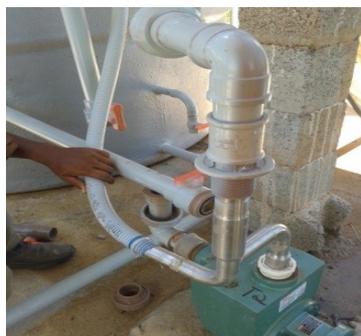
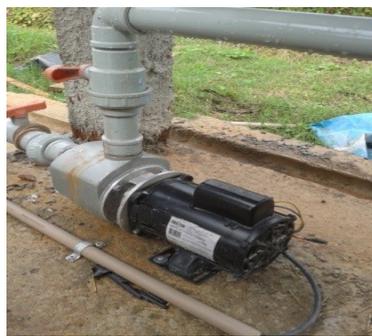
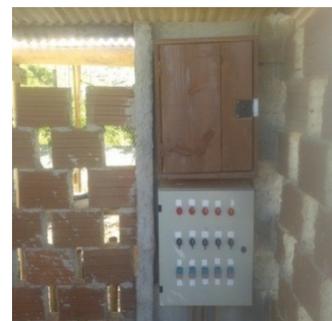
A bomba do aerador foi programada para funcionamento contínuo e a bomba de recirculação do lodo para acionamento esporádico, no caso, 6 vezes ao longo do dia e com 2 minutos de duração em cada uma das ligações. A figura 3 apresenta a bomba do aerador, bomba de recirculação do lodo ativado, e o painel de comando.

Figura 3 – Aerador, bomba de recirculação e quadro de comando da ETE

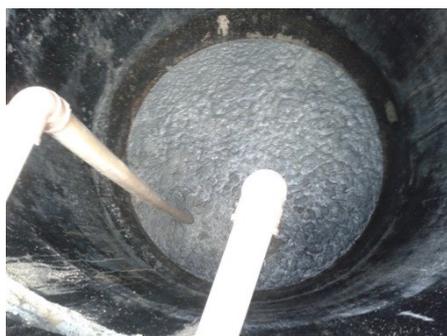
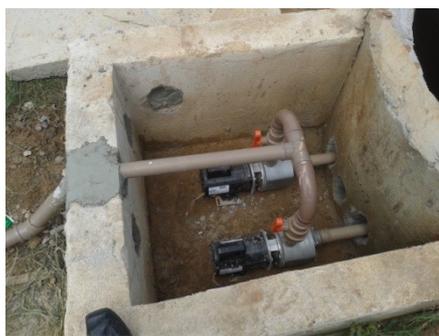
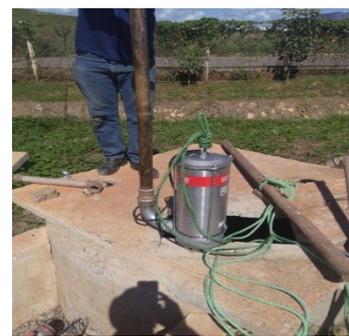
As duas bombas de sucção autoescorvante não conseguiam fazer a sucção dos efluentes do fundo da EEE e foram substituídas por uma bomba submersa modelo DANCOR 2201 SDE, mais eficiente para este tipo de operação. A figura 4 apresenta o poço da EEE, as bombas autoescorvantes que foram substituídas e o novo modelo de bomba submersa.

Figura 4 -EEE e bombas de sucção (autoescorvante e submersa)

Após a troca da bomba de sucção autoescorvante pela bomba submersa teve que ser feito testes manualmente para determinar a altura da boia da elevatória, sendo que a altura do nível superior do efluente ficasse 10 cm abaixo do extravasor e o nível inferior mantenha a bomba abaixo da lâmina de esgoto. Com esses dados acertados a bomba da EEE liga e desliga automaticamente nos níveis preestabelecidos.

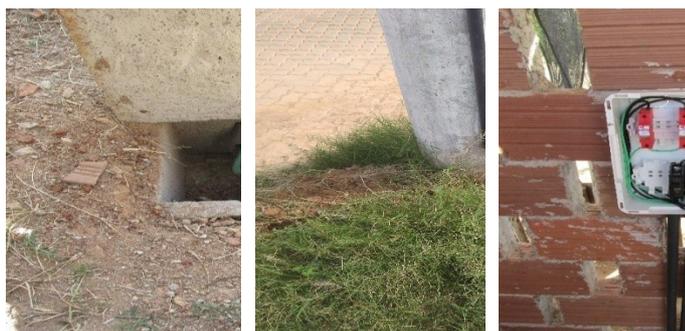
Foi executada a instalação do aterramento elétrico do sistema (Figura 5). O aterramento deve estar presente como fator de extrema necessidade em instalações elétricas, e é utilizado para evitar acidentes pessoais e proteger também os aparelhos elétricos, conforme exposto na figura 5.

Figura 5 – Caixa de inspeção da haste, ligação elétrica principal e painel de disjuntores.
